CASO DE ÉXITO

Aislamiento de piso en Ávila

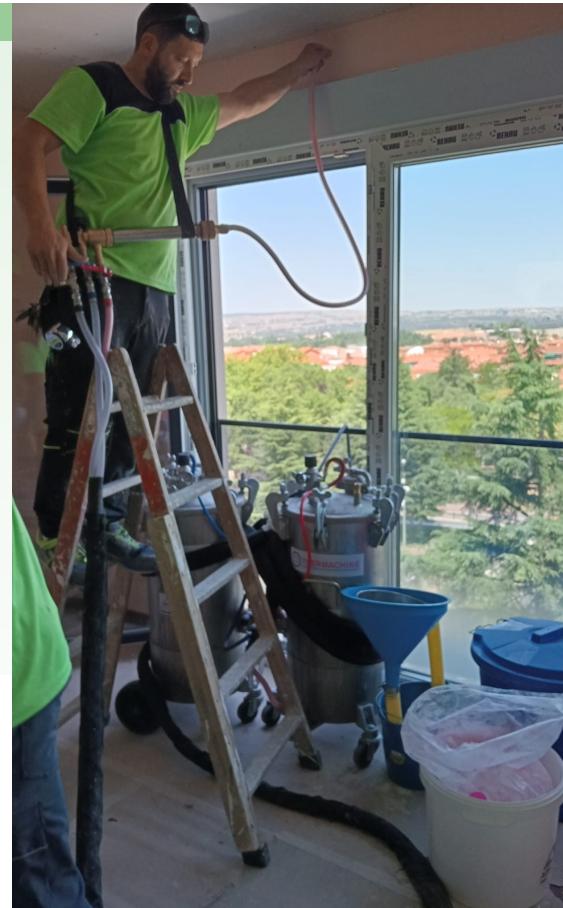
Se inspeccionaron las cámaras con un endoscopio para conocer su estado, ver el espacio que había disponible y su viabilidad, finalmente se comprobó que había aproximadamente 4 cm de espesor de cámara que se podía llenar.

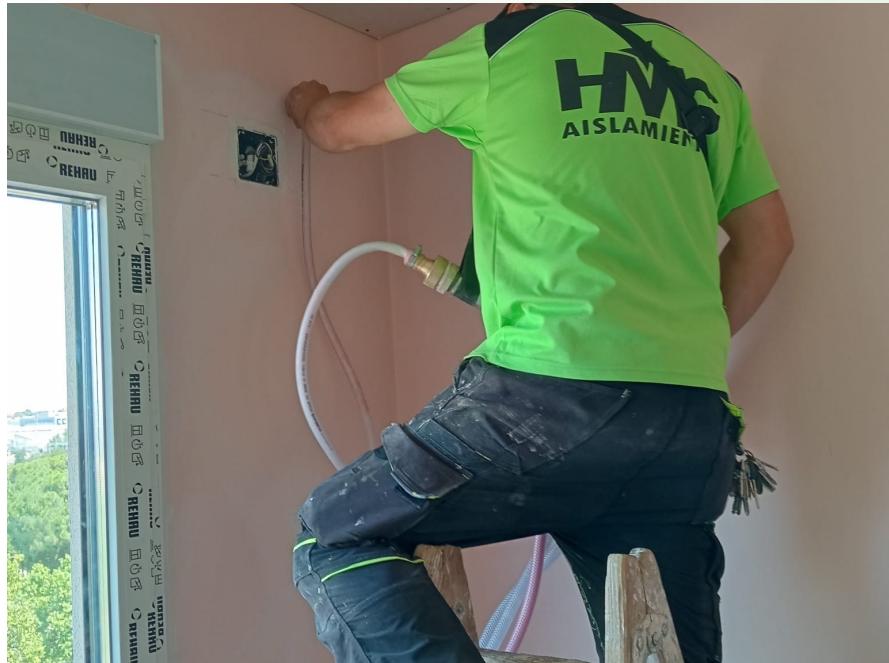
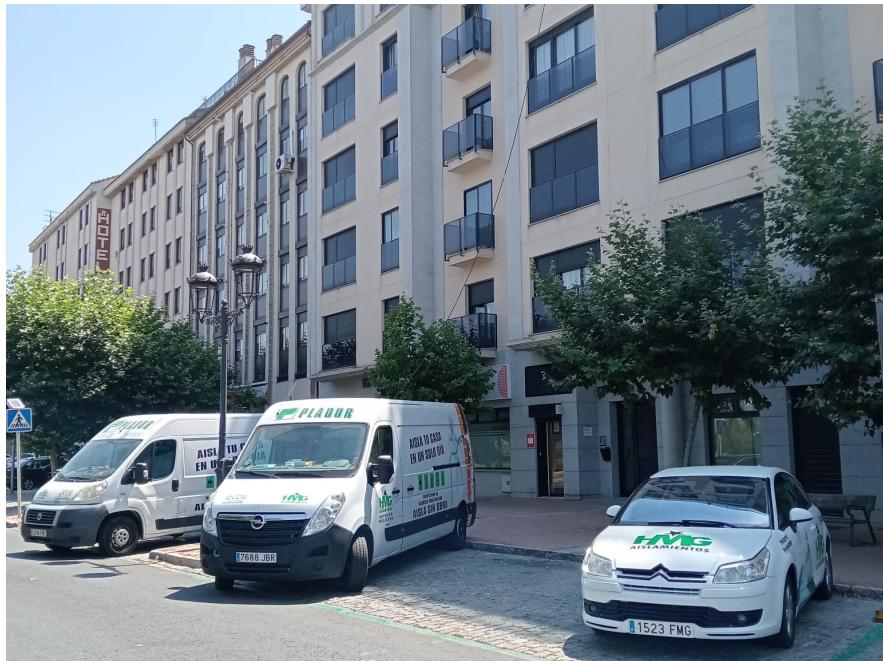
Relleno de las cavidades de las cámaras con el material seleccionado. El material para a través de una manguera, sin manchar
